**Fastighetsuppgifter**

Fastighetsbeteckning  
Älmhult Malvan 3  
Adress  
Mistelvägen 20  
343 35 Älmhult

Uppdragsnummer	G24821	Uppdragsnummer köpargenomgång
Besiktningdatum	2023-02-02	Köpargenomgång datum
Besiktningföretag	OBM Kronoberg AB	Köpargenomgång utförd
Besiktningförrättare	Christian Parbäck	Besiktningförrättare
Närvarande	Lena Nilsson	Närvarande
Giltig till och med	2024-02-02	Uppdragsgivare köpargenomgång

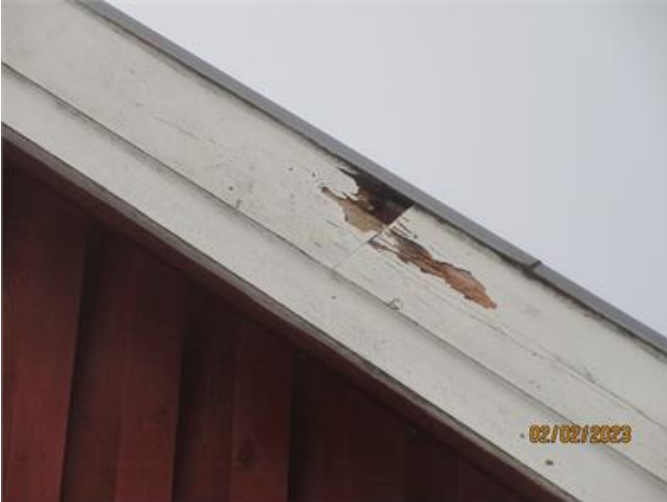
Skador på vindskivor.

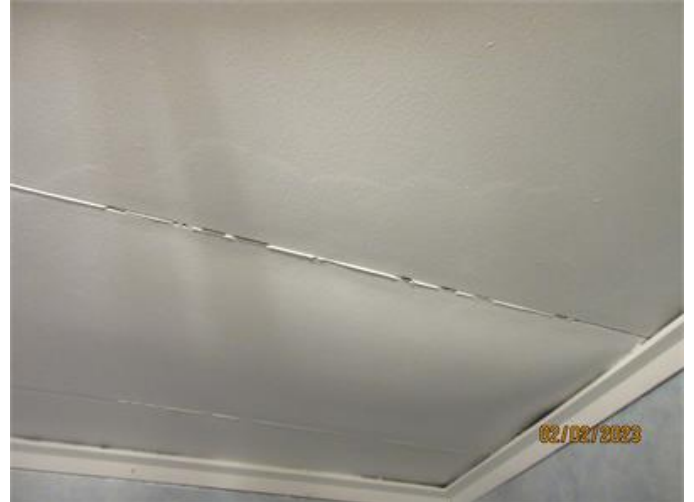
Skada på innertak, vilket bör kontrolleras och åtgärdas i erforderlig omfattning.

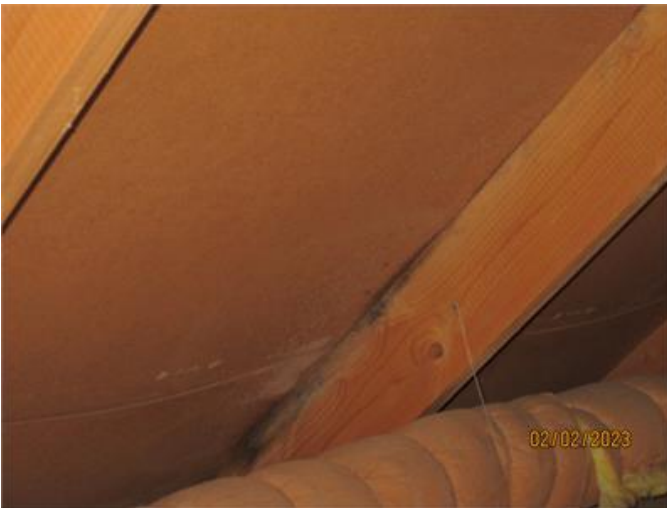
<b>Besiktningresultat</b>					
Bedömningskala: 1 = Utan anmärkning, 2 = Påpekande, 3 = Bör åtgärdas, 4 = Ej besiktningbart					
Byggnadsdel	1	2	3	4	Anmärkning
Sidovind 1				X	Delar av vind är ej besiktningbar, landgång saknas.
Sidovind 2		X			Fuktfläckar förekommer på underlagstak av masonit, vilket är relativt normalt för konstruktionstypen. Fläckarna uttorkade vid besiktningstillfället.
				X	Delar av vind är ej besiktningbar, landgång saknas.
Vind				X	Mycket lösöre förekommer i utrymmet, delar av utrymmet är därför ej besiktningbart.
		X			Fuktfläckar förekommer på underlagstak av masonit, vilket är relativt normalt för konstruktionstypen. Fläckarna uttorkade vid besiktningstillfället.

Fuktfläckar förekommer på underlagstak av masonit, vilket är relativt normalt för konstruktionstypen. Fläckarna uttorkade vid besiktningsstillfället.

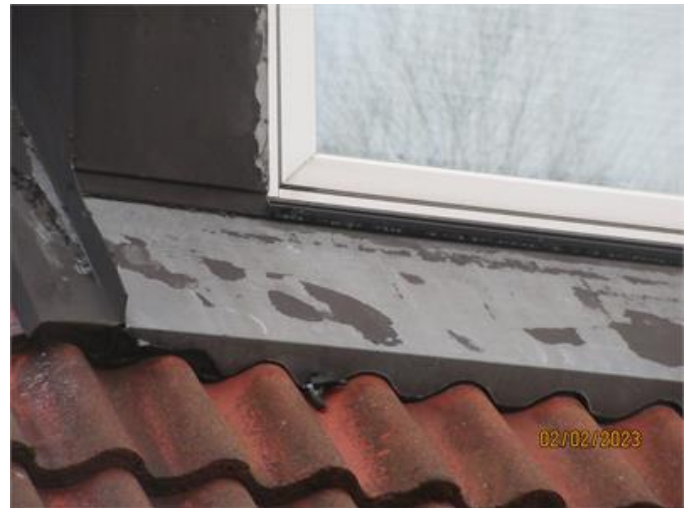
Takkupor i behov av underhåll.
