Älmhult Eken 8

Sälgstigen 5

**Besiktningssuppgifter**

Uppdragsnummer	G29931
Besiktningsdatum	2024-08-26
Besiktningföretag	OBM Kronoberg AB
Besiktningförrättare	Christian Parbäck
Närvarande	Uppdragsgivaren
Giltig till och med	2025-08-26

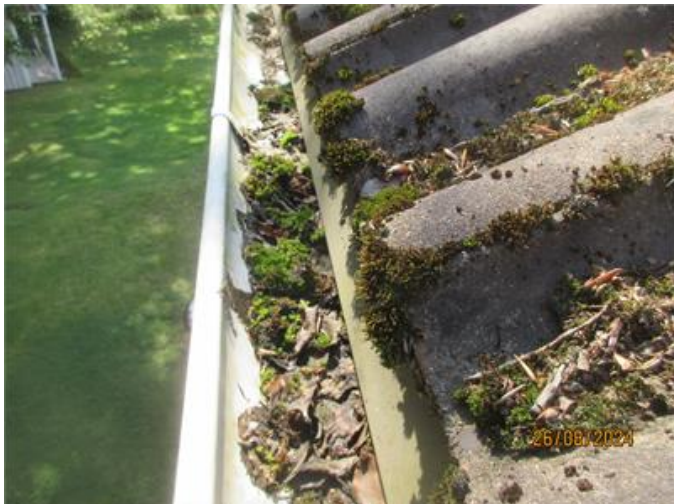
Hängrännor bör rensas.

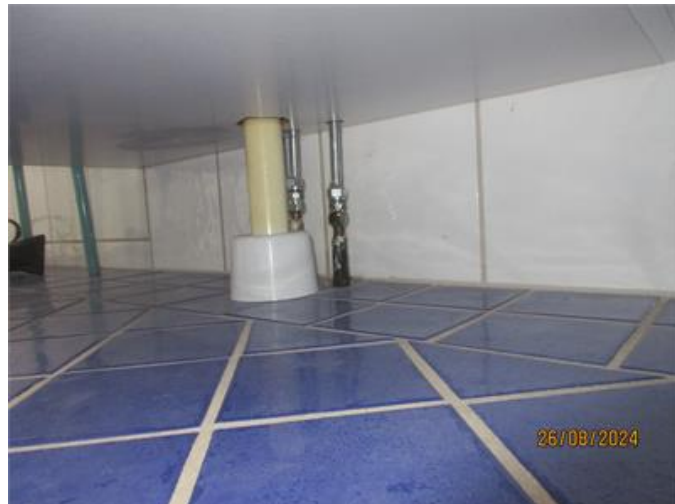
Rör genomföringar i golv.
