**Fastighetsuppgifter**

Fastighetsbeteckning  
Älmhult Malörten 1  
Adress  
Mistelvägen 1  
343 35 Älmhult

Uppdragsnummer G36796  
Besiktningsdatum 2026-02-16  
Besiktningsföretag OBM Kronoberg AB  
Besiktningsförrättare Christian Parbäck  
Närvarande Uppdragsgivaren  
Giltig till och med 2027-02-16

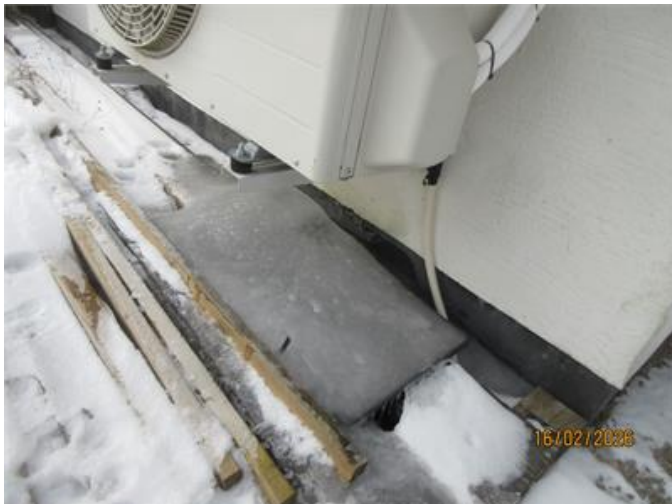
| Besiktningsresultat | | | | | |
|---|---|---|---|---|---|
| Sockel | | | x | | Luftvärmepumpen vid gästhus/garage saknar kondensvattenavledning, vilket kan medföra fuktskador på intilliggande fasad och grundmur. |

Luftvärmepumpen vid gästhus/garage saknar kondensvattenavledning, vilket kan medföra fuktskador på intilliggande fasad och grundmur.

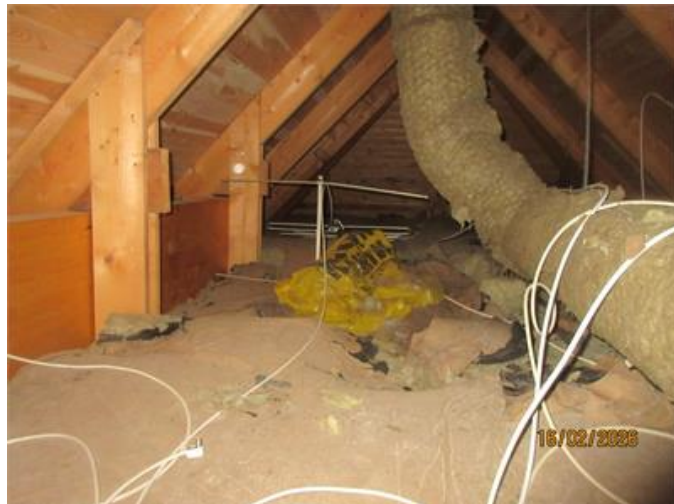
| Besiktningsresultat | | | | | |
|---|---|---|---|---|---|
| Vind | | | | X | Delar av vind är ej besiktningsbar, landgång saknas. |

Delar av vind är ej besiktningsbar, landgång saknas.
